# 2012年8月宇治水害調査速報

竹林 洋史\*・平石 哲也\*・戸田 圭一\*・中川 一\*・張 浩\*・東 良慶\*

2012年8月13日から14日にかけて近畿中部で発生した豪雨は、河川の増水や住宅の浸水が発生し、大阪府で死者1名、京都府で死者・行方不明者2名となったほか、斜面崩壊による土砂流入により、京滋バイパスで通行止めとなる等、甚大な被害を発生させた。本調査は、京都大学防災研究所流域災害研究センター災害調査団として、2012年8月14日～22日に現地調査を実施し、その調査結果の概要を示すものである。

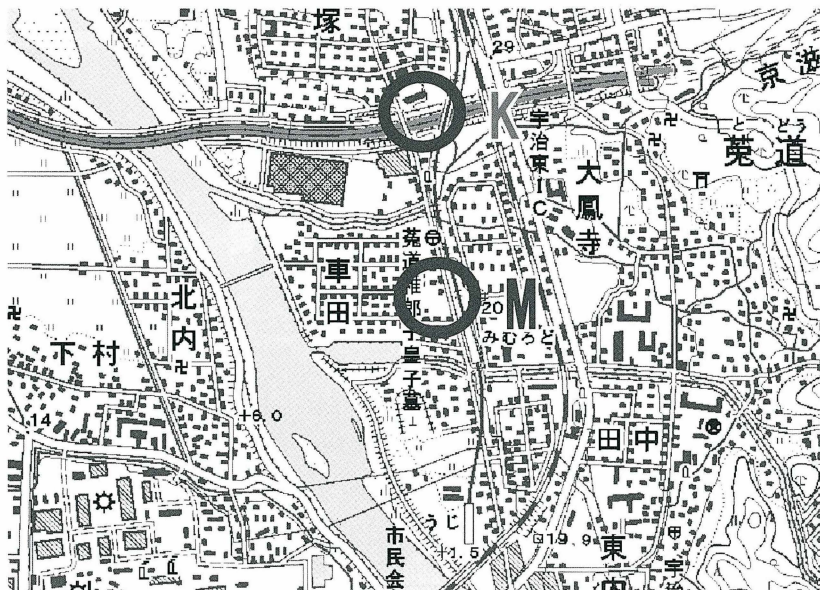
図12 調査地点 (M：三室戸駅, K：京滋バイパス)

図12に調査地点を示す。三室戸駅周辺は道路の浸水と床上浸水により、一時は京阪電車も止まっていた。運転再開後の8月14日14:00に調査した限りでは、道路上の土砂は洗い流されていたが周辺の商店は床上浸水のため家屋内に入った泥土を掃除している最終状態であった。また、次節で示す図20に示すように、狭い道路上に寄せられたごみや泥の塊が列を作っておかれており、場所によっては交通の妨けとなっており、洪滞が激しくなっていた。さらに、狭い市街地での復旧作業は交通洪滞を招き、復旧の更なる遅延を発生させる事となる。

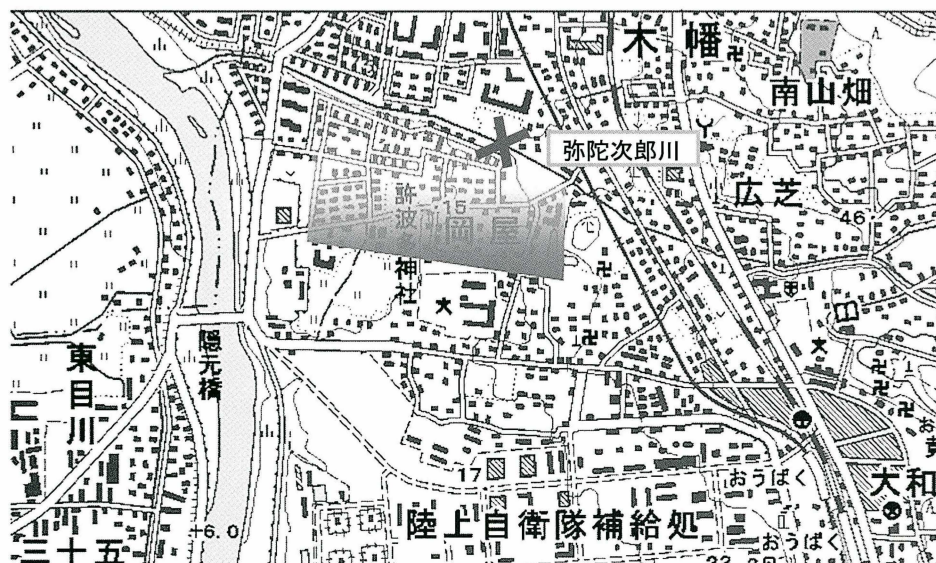
図17 宇治市五ヶ庄周辺（赤いバツ印が決壊箇所、薄い着色は浸水の激しい範囲）  
（京都新聞8月14日夕刊の航空写真<sup>5)</sup>も参照）

図17に周辺地図を示す。連続した降雨は14日午前中には収まったが、宇治市五ヶ庄地区（西川原）では天井川になっている弥陀次郎川が図18に示す

ように、幅50mにわたって西川原地区で破堤し、住宅街が図19に示すように、土砂で埋まった。弥陀次郎川の測量では破堤部は河床が地盤より1m

程度高い。両側の堤防の高さは0.77m、破堤した箇所は、河床そのものが1m陥没するとともに堤防とそれを覆っていた土堤が隣接する住宅へ飛び

込んだ様子であった。破堤地点で何らかの原因で局所的な越水が発生した可能性はあるが、破堤地点周辺では顕著な越水痕跡は確認できなかった。

破損した堤防から流れ出た泥流が、家屋をまっすぐに通過し、道路中央を南側へ流れ、100m離れた家にも達していた。1軒の家が水みちとなったためか、両隣の家破損状況はやや軽微で片付けが始まっていた。道路を走ってきた泥流で埋まった家の泥の厚さは測定の結果1.1mであった。
